112學年校園危險空間改善報告

總務主任 黃富美 113.4.8

臺南特教學校校園危險地圖

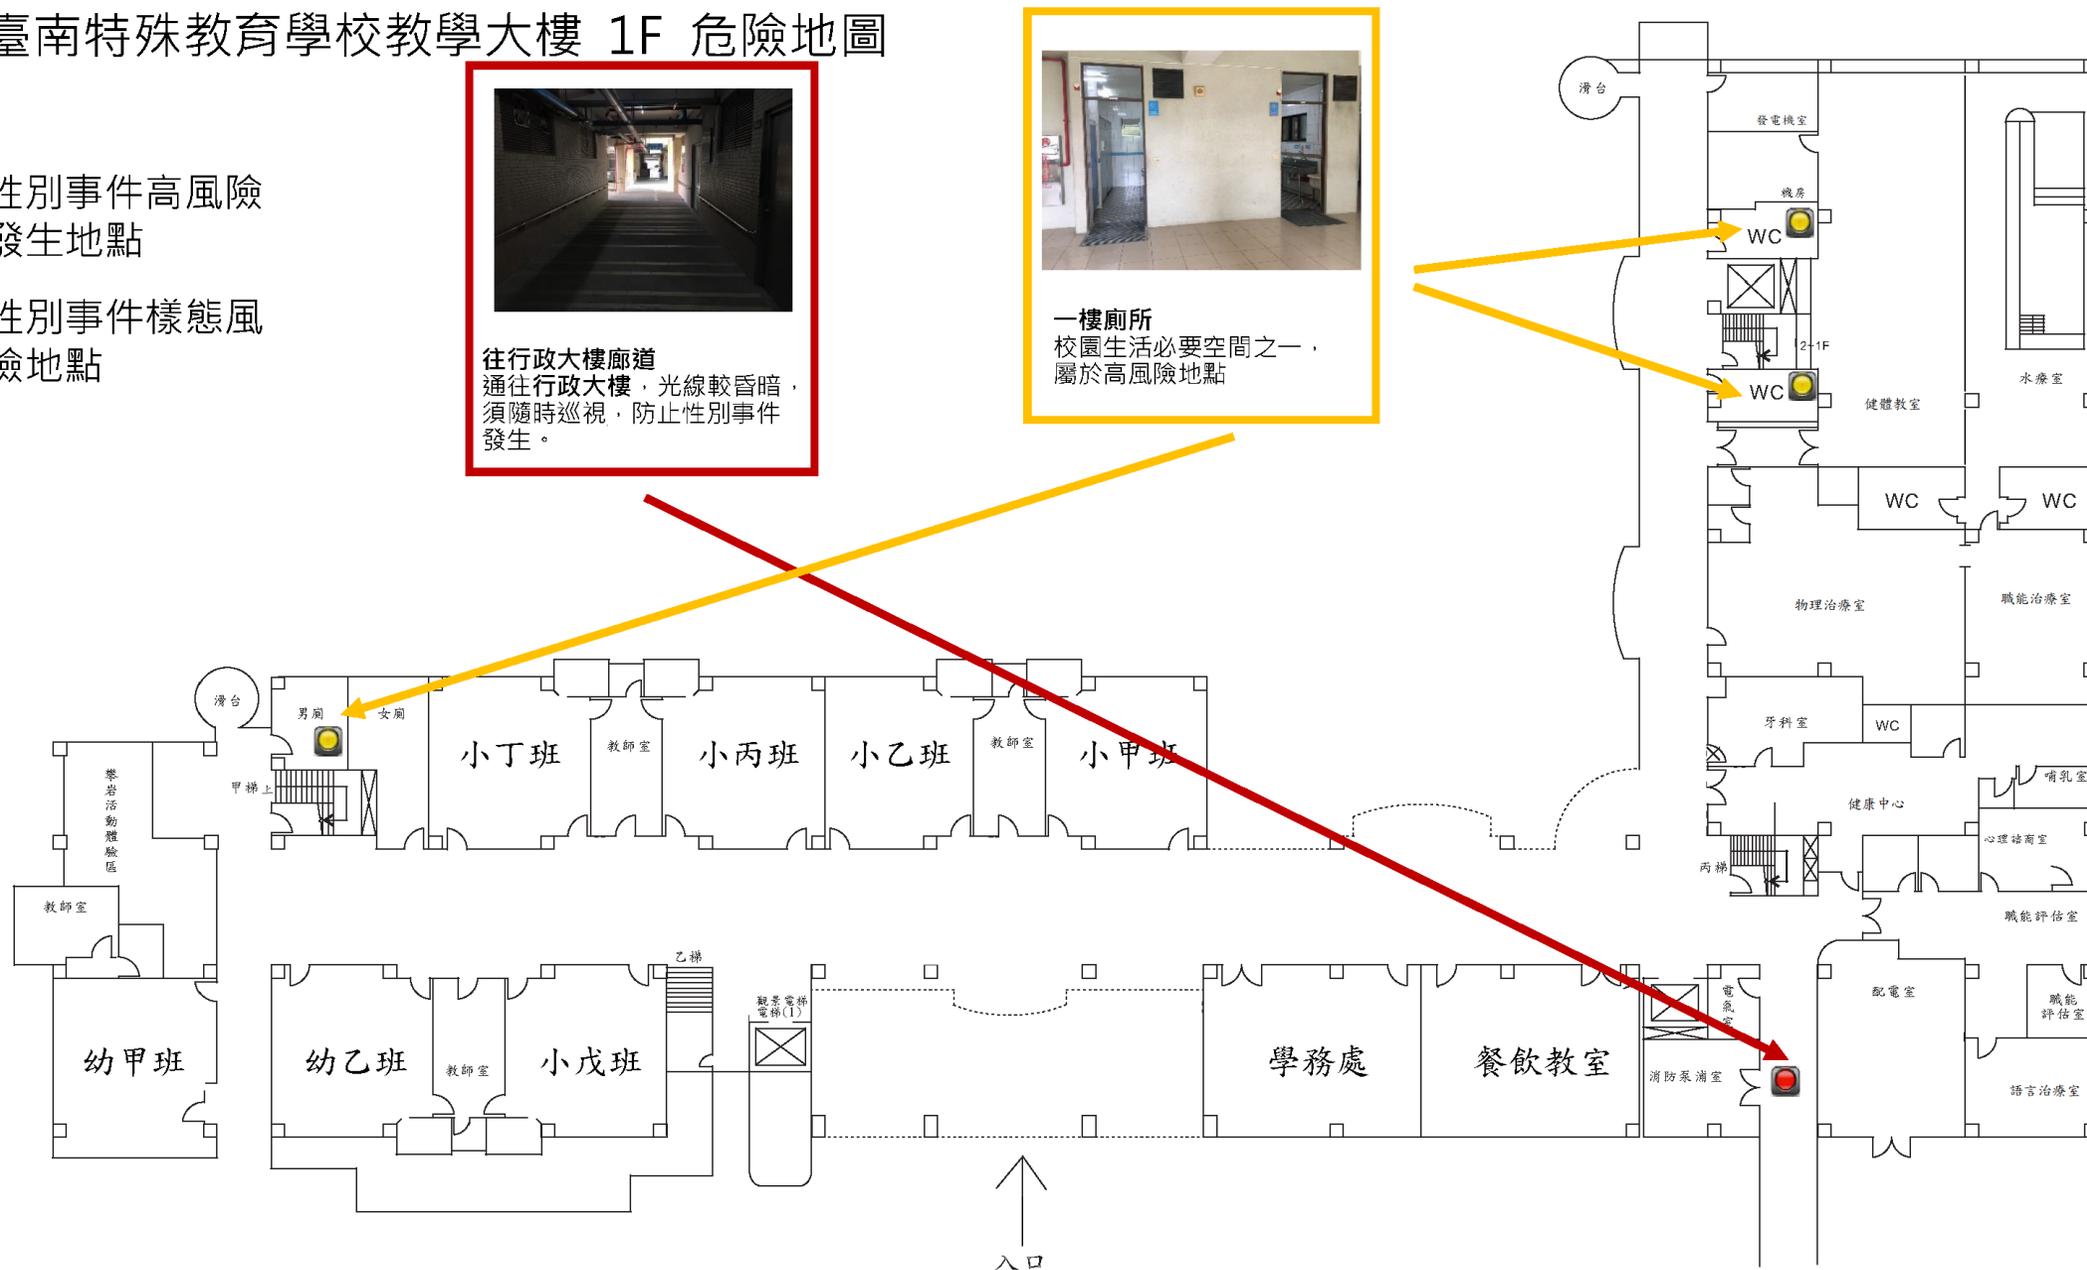
往行政大樓廊道
通往行政大樓，光線較昏暗，
須隨時巡視，防止性別事件
發生。

一樓廁所
校園生活必要空間之一，
屬於高風險地點

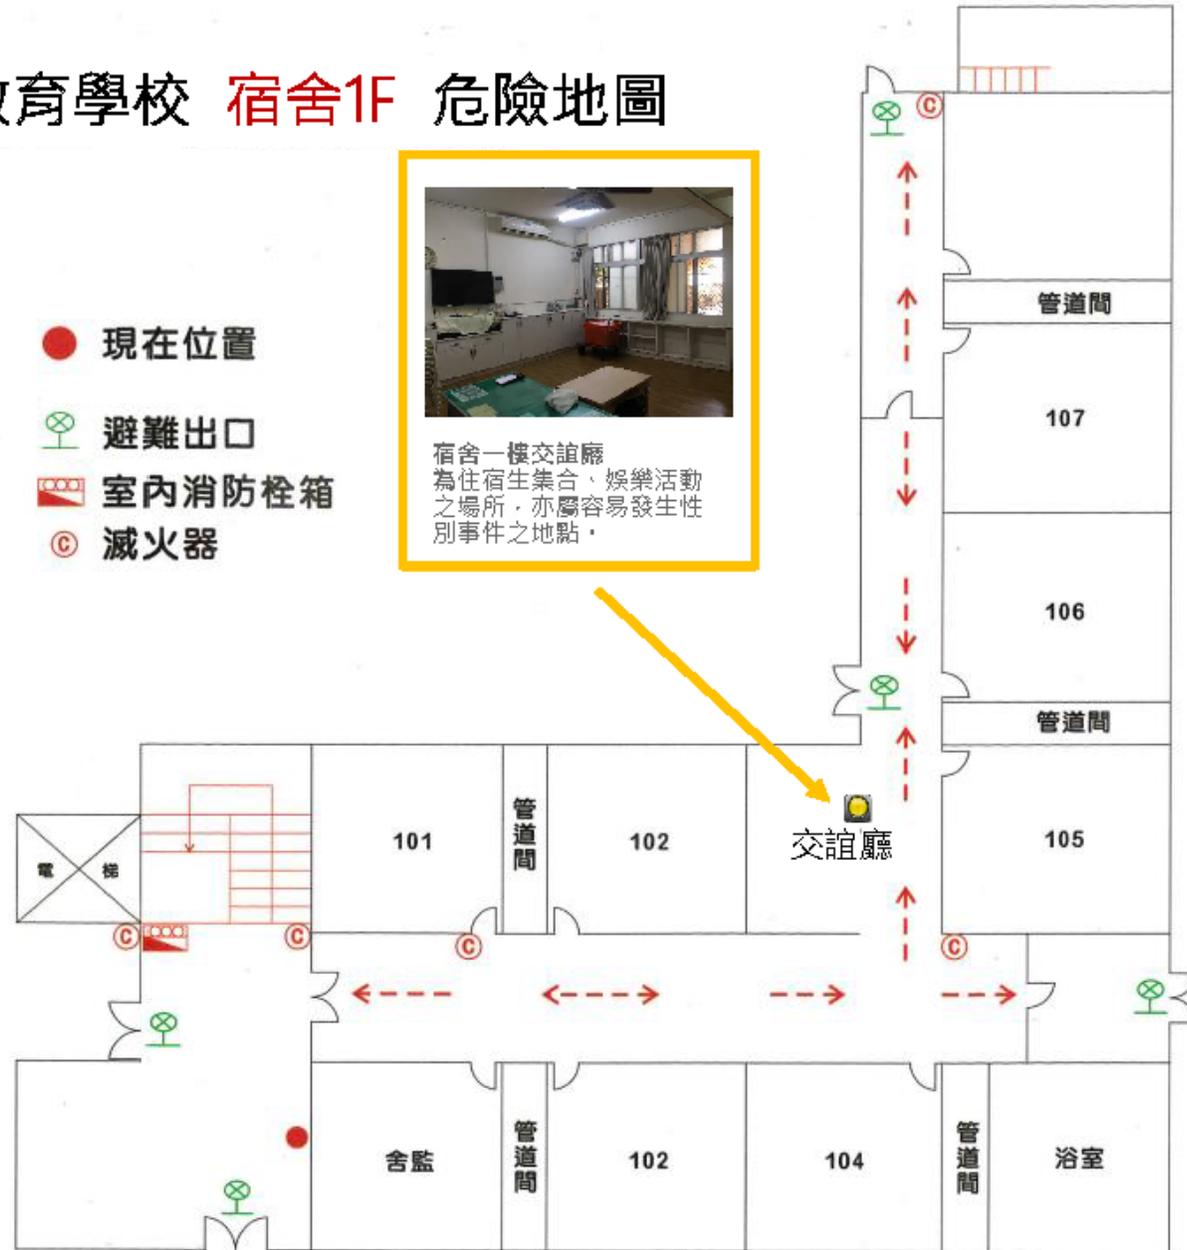
宿舍一樓交誼廳
為住宿生集合、娛樂活動
之場所，亦屬容易發生性
別事件之地點。

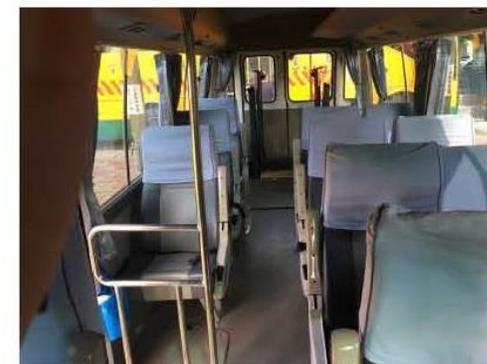
圖一 校車內部位置圖

由於學生上學及放學坐車時間長，部分青春期的學生容易在隨車人員不注意時發生性別事件，因此校車列為巡視地點之一。
