### 受傷案例 3：某國民小學承攬人從事樹木砍除修剪工作發生墜落職業災害

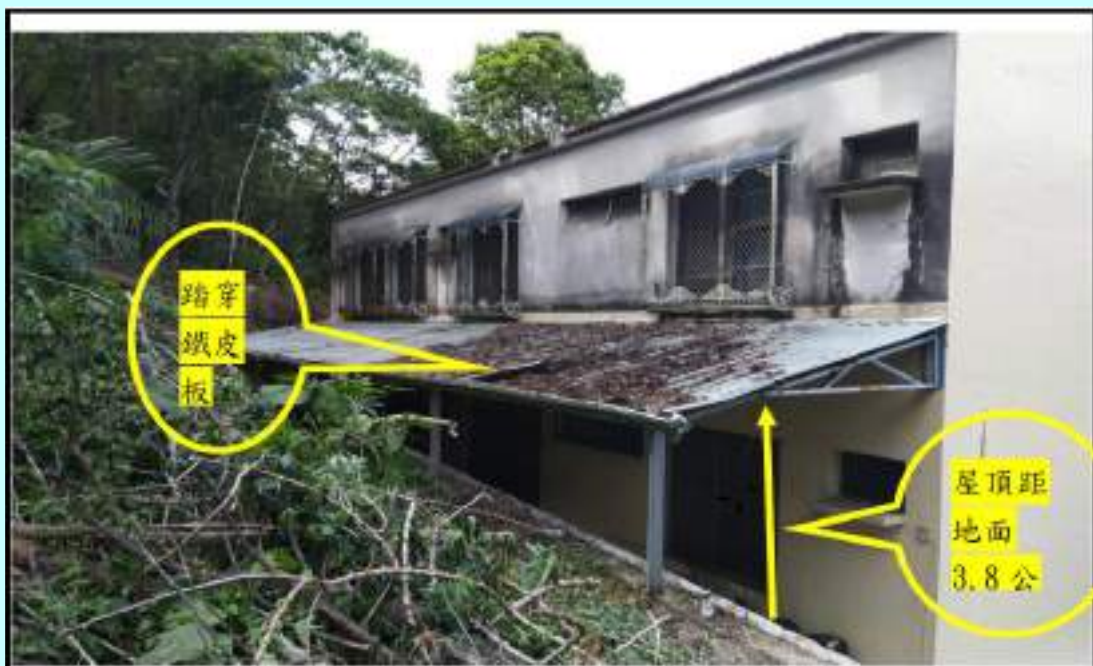
○○國民小學將校園樹木砍除修剪及除草工作交付○○企業社承攬，○○企業社所僱勞工魏○○109 年 6 月 21 日 14 時許，於○○國民小學教師宿舍後方清理鐵皮板屋頂上之樹葉樹枝及雜物，屋頂為鐵皮板距地面高度差約為 3.8 公尺，勞工有墜落之虞，未依職業安全衛生設施規則第 227 條第 1 項及 281 條第 1 項規定，屋頂設置安全通道(適當強度且寬度在 30 公分以上之踏板)、堅固格柵或安全網等防止勞工墜落之措施，並指定屋頂作業主管指揮或監督該作業，及使勞工確實使用安全帶、安全帽及其他必要之防護具，致發生勞工魏○○踏穿鐵皮屋頂墜落受傷，造成右側股骨粗隆間粉碎性骨折併移位，經由救護車送往醫院住院治療，目前已出院在家休養。

| 照片 1 | 屋頂（未設置護欄未設置安全母索及未設寬 30 公分以上踏板）踏穿鐵皮板 |

- 1、雇主對勞工於以石綿板、鐵皮板、瓦、木板、茅草、塑膠等易踏穿材料構築之屋頂及雨遮，或於以礦纖板、石膏板等易踏穿材料構築之夾層天花板從事作業時，為防止勞工踏穿墜落，應採取下列設施：一、規劃安全通道，於屋架、雨遮或天花板支架上設置適當強度且寬度在三十公分以上之踏板。二、於屋架、雨遮或天花板下方可能墜落之範圍，裝設堅固格柵或安全網等防墜設施。三、指定屋頂作業主管指揮或監督該作業。(職業安全衛生設施規則第 227 條第 1 項暨職業安全衛生法第 6 條第 1 項)
- 2、雇主對於在高度二公尺以上之高處作業，勞工有墜落之虞者，應使勞工確實使用安全帶、安全帽及其他必要之防護具，但經雇主採安全網等措施者，不在此限。(職業安全衛生設施規則第 281 條第 1 項暨職業安全衛生法第 6 條第 1 項)
- 3、事業單位勞動場所發生發生災害之罹災人數在一人以上，且需住院治療之職業災害時，雇主應於 8 小時內通報勞動檢查機構(職業安全衛生法第 37 條第 2 項第 3 款)

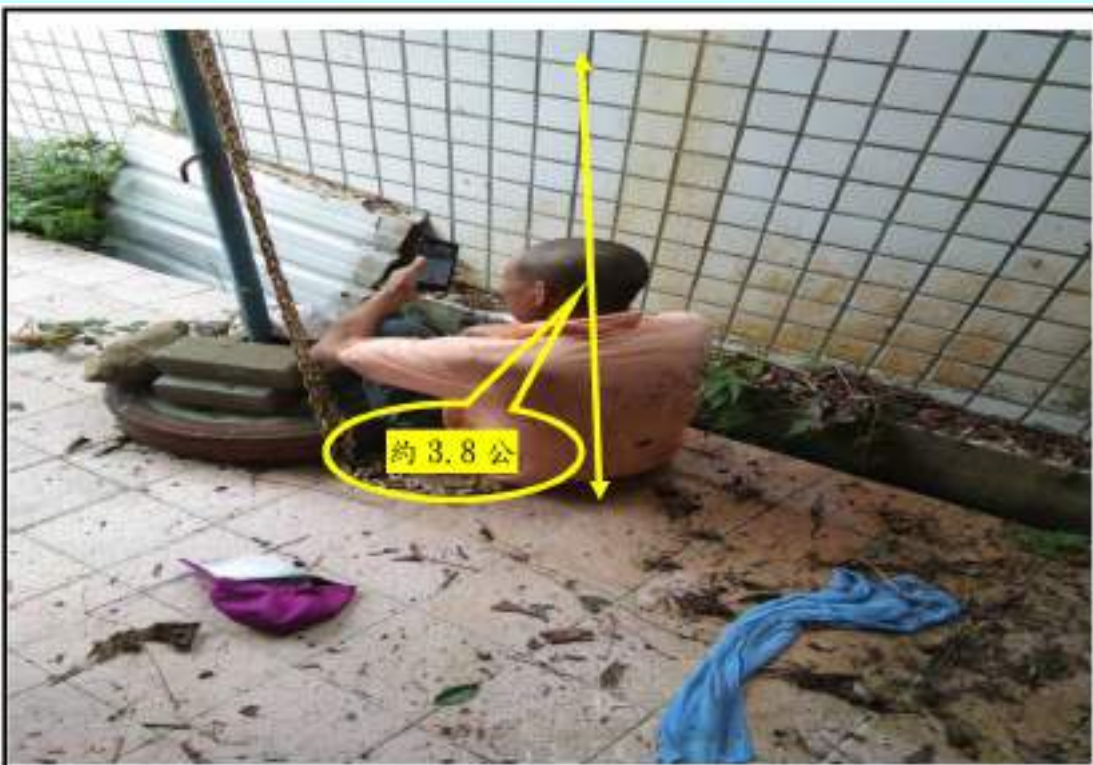
| 照片 3 | 墜落處 |
