## 受傷案例 11：某大學所僱勞工從事照明設備更換作業發生感電墜落受傷職業災害

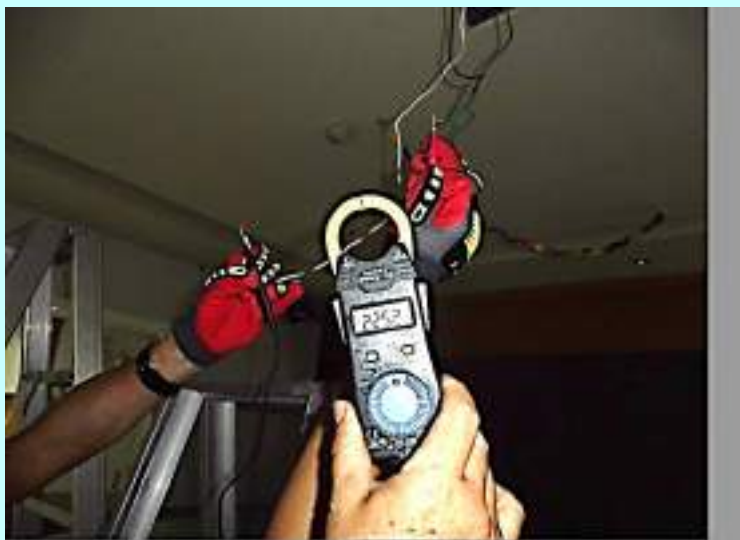
該照明設備之手捺開關閉後，照明設備其中 1 條電源線路仍有帶電 225V

某大學所僱勞工蕭○○於 108 年 5 月 17 日 16 時許，於該單位資訊管理館 2 樓從事照明設備更換作業，蕭○○將手捺開關（照明設備線路電壓為 225V，3 條線路中 2 條為火線及 1 條為接地線，手捺開關閉後其中 1 條線路仍帶電）關閉後（未訂定電氣設備維修安全衛生作業標準），未以檢電器具檢查，確認其已停電，致勞工蕭○○將電源線拔除時碰觸裸露帶電體（225V）發生感電後墜落，送至醫院住院治療。

三、開路後之電路…，應以檢電器具檢查，確認其已停電…。（職業安全衛生設施規則第 254 條第 1 項第 3 款暨職業安全衛生法第 6 條第 1 項）

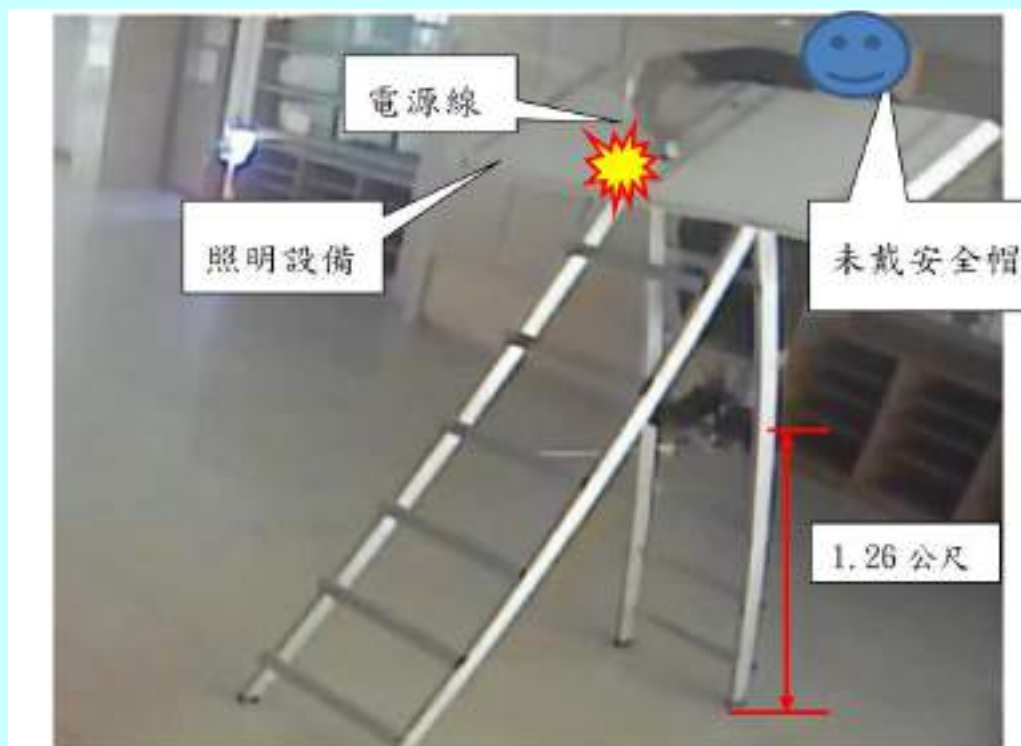
| 照片 | 蕭員拔除照明設備電源時發生感電墜落。(監視器截錄畫面) |

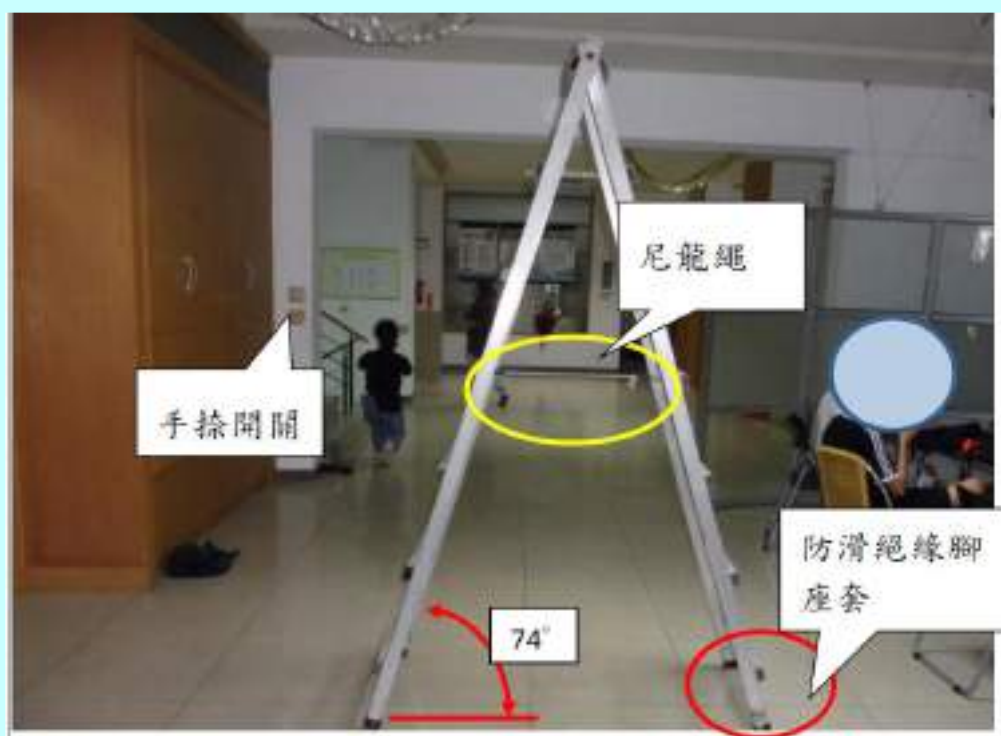
| 照片 | 合梯與手捺開關位置。 |

4、雇主對於使用之合梯，應符合下列規定：一、．．．。三、梯腳與地面之角度應在七十五度以內，且兩梯腳間有金屬等硬質繫材扣牢．．．。（職業安全衛生設施規則第 230 條暨職業安全衛生法第 6 條第 1 項）
