## 死亡案例 2：某國民小學勞工（薦任 7 職等公務人員）從事採光罩漏水修補之作業發生墜落致死重大職業災害

### 一、災害發生經過：

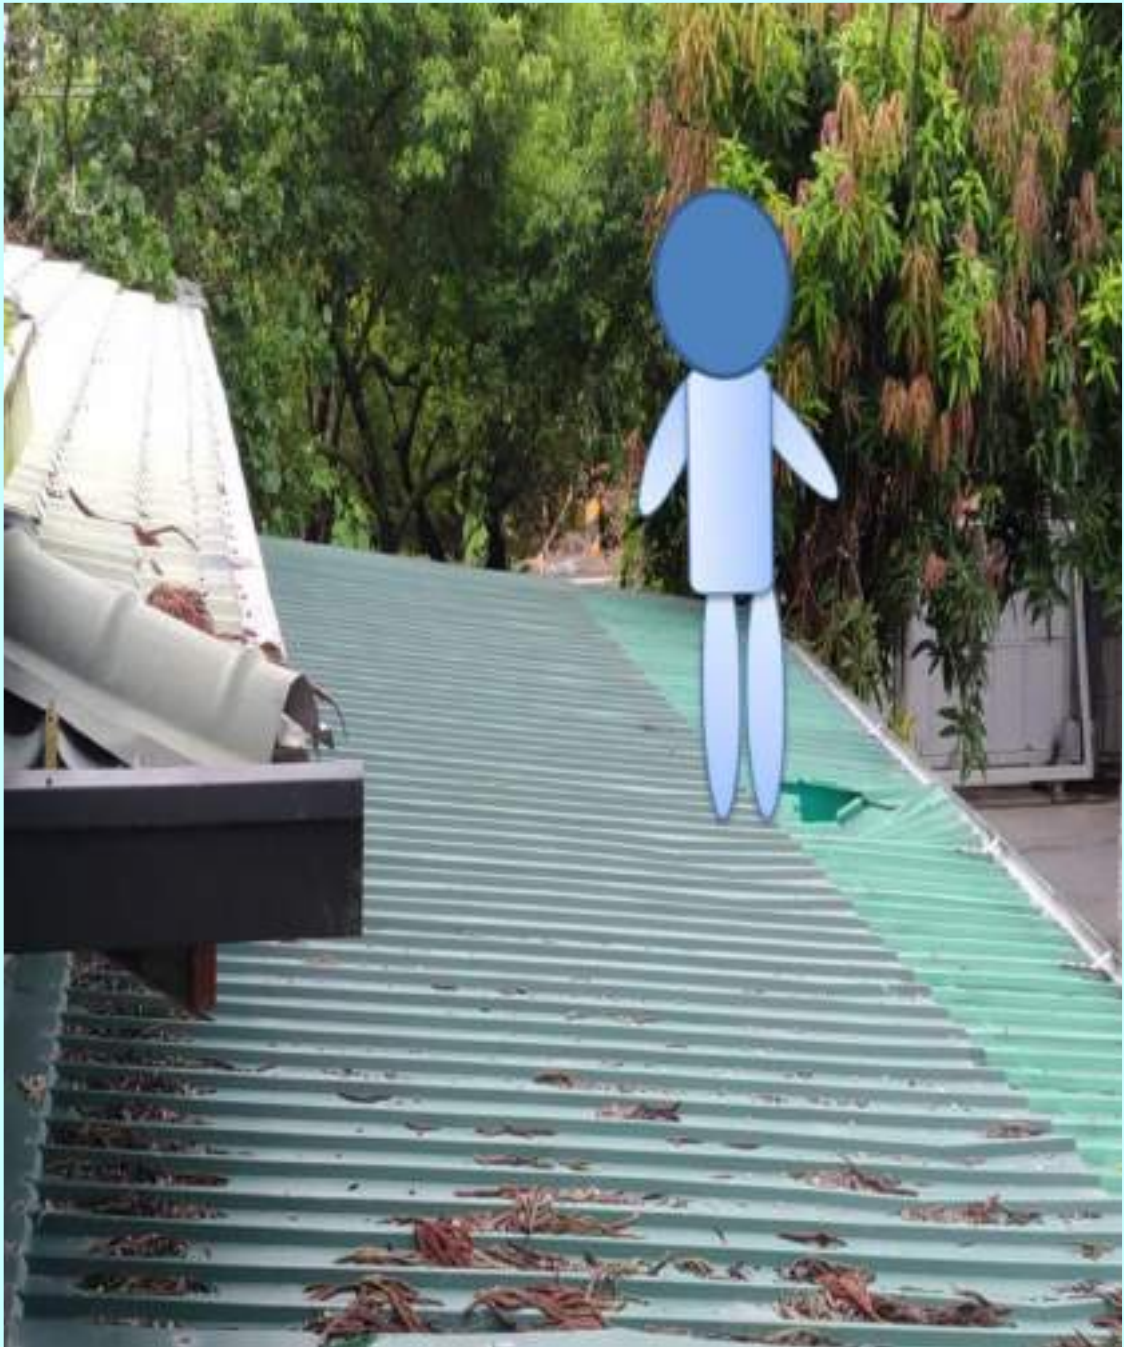
罹災者踏穿之塑膠採光罩破洞呈不規則形，長×寬尺寸約 90 公分×50 公分

- 1、雇主對勞工於以石綿板、鐵皮板、瓦、木板、茅草、塑膠等易踏穿材料構築之屋頂及雨遮，或於以礦纖板、石膏板等易踏穿材料構築之夾層天花板從事作業時，為防止勞工踏穿墜落，應採取下列設施：一、規劃安全通道，於屋架、雨遮或天花板支架上設置適當強度且寬度在三十公分以上之踏板。二、於屋架、雨遮或天花板下方可能墜落之範圍，裝設堅固格柵或安全網等防墜設施。三、指定屋頂作業主管指揮或監督該作業。（職業安全衛生設施規則第 227 條第 1 項暨職業安全衛生法第 6 條第項）
- 2、雇主對於在高度 2 公尺以上之高處作業，勞工有墜落之虞者，應使勞工確實使用安全帶、安全帽及其他必要之防護具。（職業安全衛生設施規則第 281 條第 1 項暨職業安全衛生法第 6 條第 1 項）
- 3、雇主應訂定自動檢查計畫實施自動檢查。（職業安全衛生管理辦法第 79 條暨職業安全衛生法第 23 條第 1 項）
- 4、雇主應依其事業單位之規模、性質，訂定職業安全衛生管理計畫，要求各級主管及負責指揮、監督之有關人員執行；勞工人數在 30 人以下之事業單位，得以安全衛生管理執行紀錄或文件代替職業安全衛生管理計畫。（職業安全衛生管理辦法第 12 之 1 條第 1 項暨職業安全衛生法第 23 條第 1 項）
- 5、雇主對新僱勞工或在職勞工於變更工作前，應使其接受適於各該工作必要之一般安全衛生教育訓練。（職業安全衛生教育訓練規則第 16 條第 1 項暨職業安全衛生法第 32 條第 1 項）
- 6、雇主應依職業安全衛生法及有關規定會同勞工代表訂定適合其需要之安全衛生工作守則，報經勞動檢查機構備查後，公告實施。（職業安全衛生法第 34 條第 1 項）

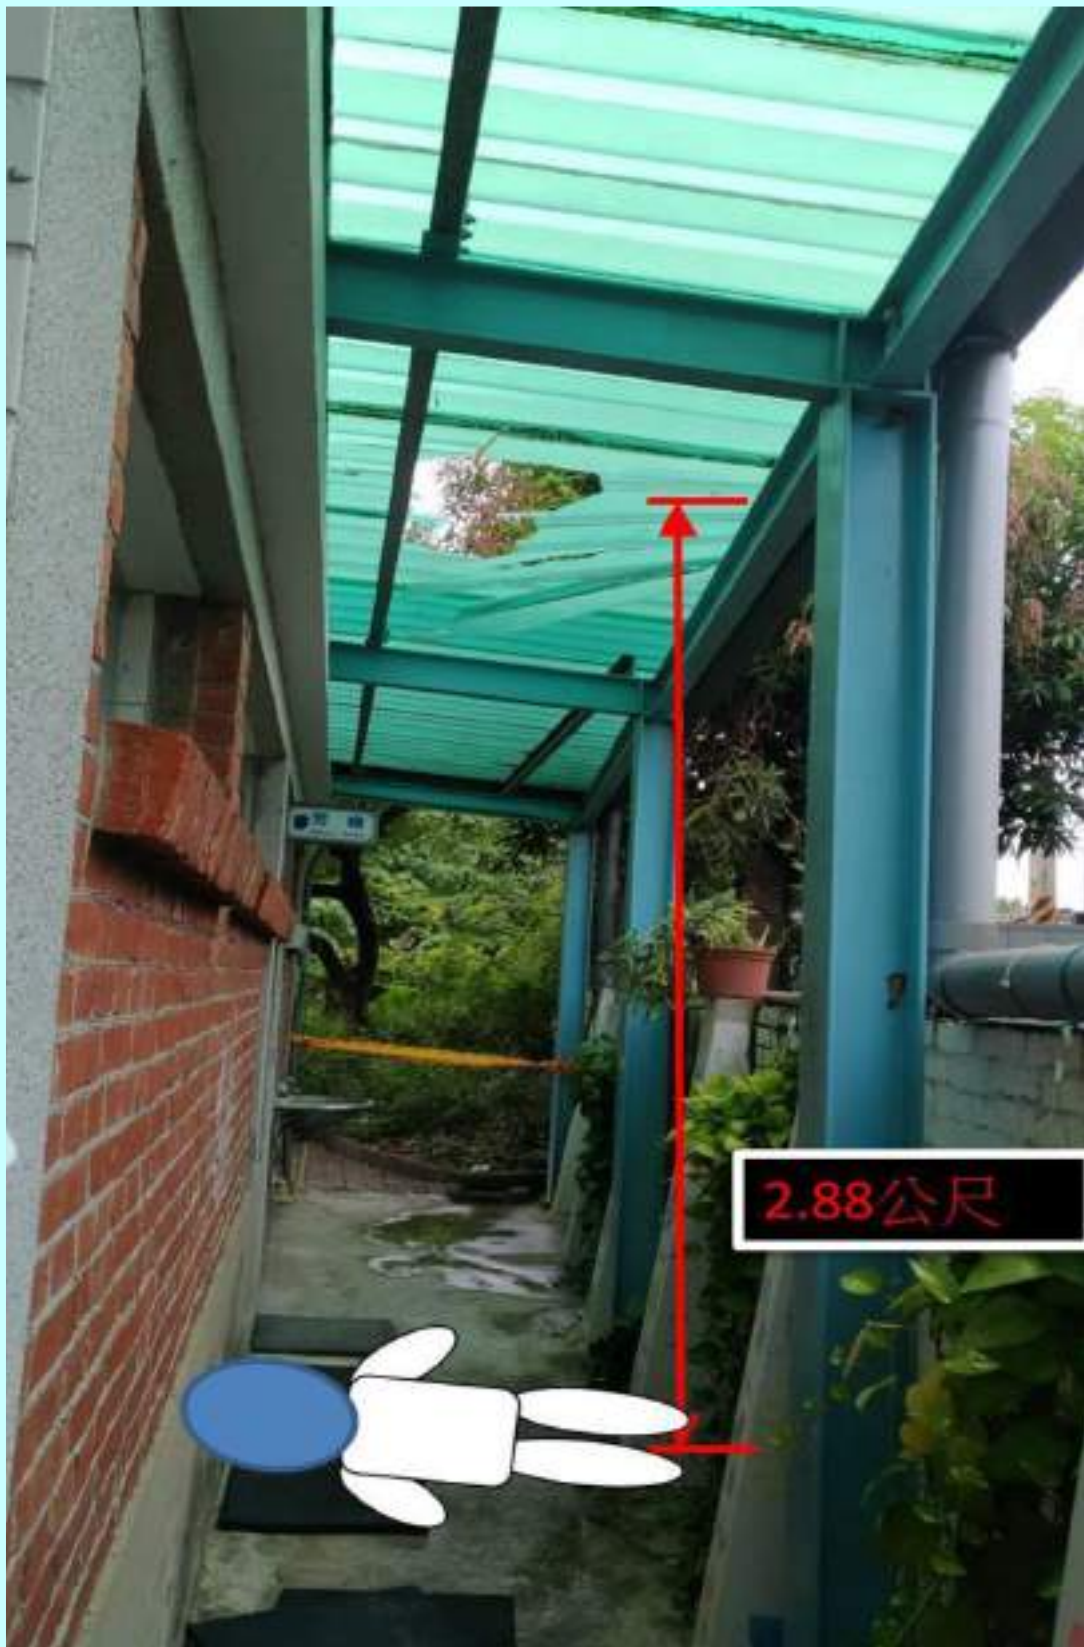
罹災者踏穿塑膠採光罩後，自2.88公尺高處墜落至地面
