## 死亡案例 4: 某國民小學承攬人從事投影設備線路拉設作業發生感電致死職業災害

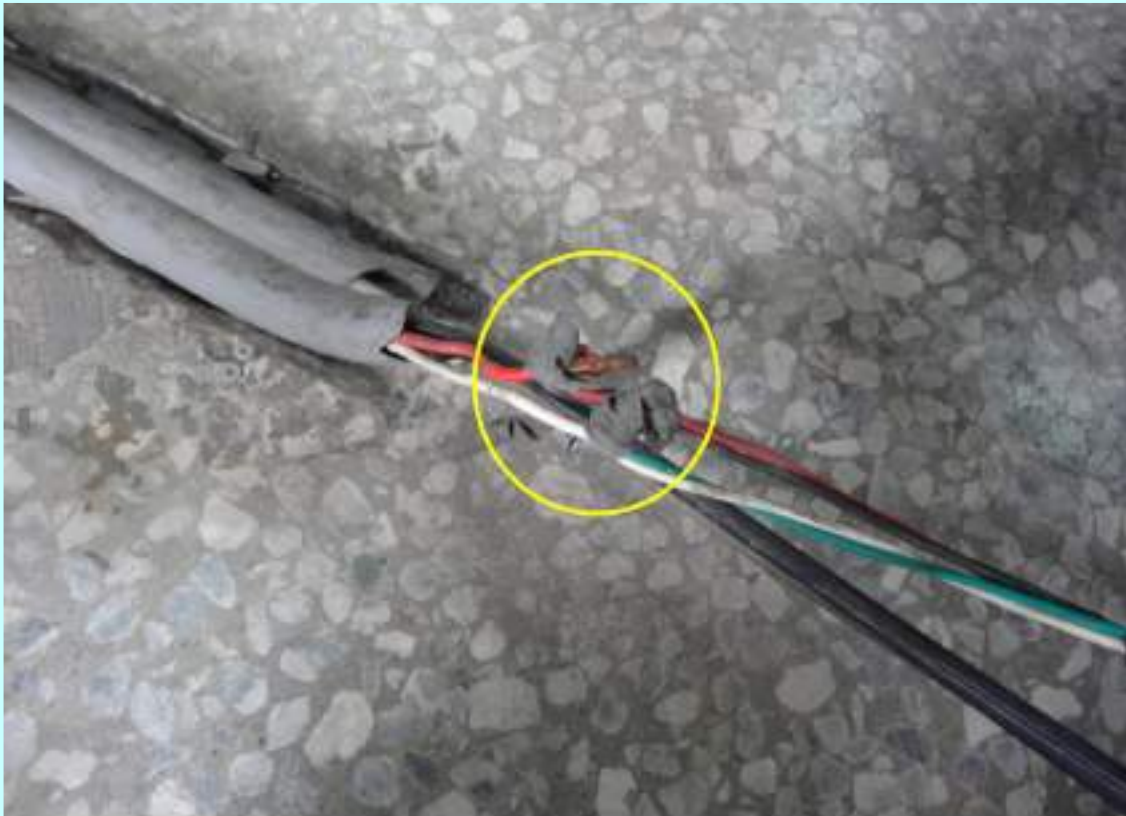
照片 2 地面插座電線裸露之情形
