## 受傷案例 1: 某商工教師使用木材加工用圓盤鋸從事板材切割作業遭割傷職業災害

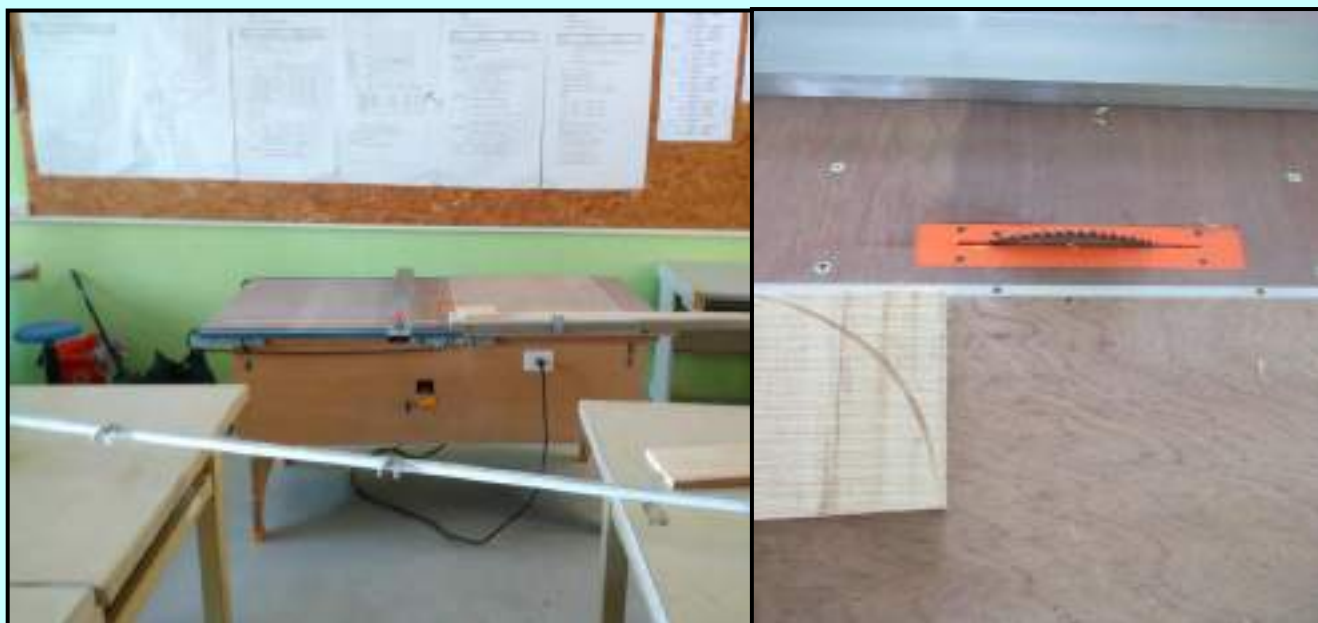
109 年 9 月 22 日 11 時 15 分許，○○學校教師廖○○於其所屬創客教室，使用木材加工用圓盤鋸從事板材切割作業，有導致切割危害之虞，未設置反撥預防裝置及鋸齒接觸預防裝置，致廖○○左手遭該圓盤鋸切傷，由救護車送醫院住院治療，並於 109 年 9 月 26 日出院返家休養。

所使用木材加工用圓盤鋸未設置反撥預防裝置及鋸齒接觸預防裝置

1、圓盤鋸應設置下列安全裝置：一、圓盤鋸之反撥預防裝置（以下簡稱反撥預防裝置）。

但橫鋸用圓盤鋸或因反撥不致引起危害者，不在此限。二、圓盤鋸之鋸齒接觸預防裝置。

但製材用圓盤鋸及設有自動輸送裝置者，不在此限。（機械設備器具安全標準第 60 條暨職業安全衛生法第 6 條第 1 項）
