## 受傷案例 6：某國民小學勞工清洗擋土牆壁面青苔作業發生墜落職業災害

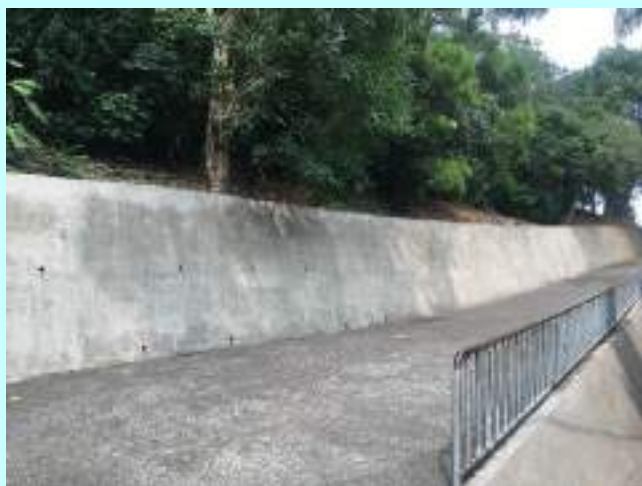
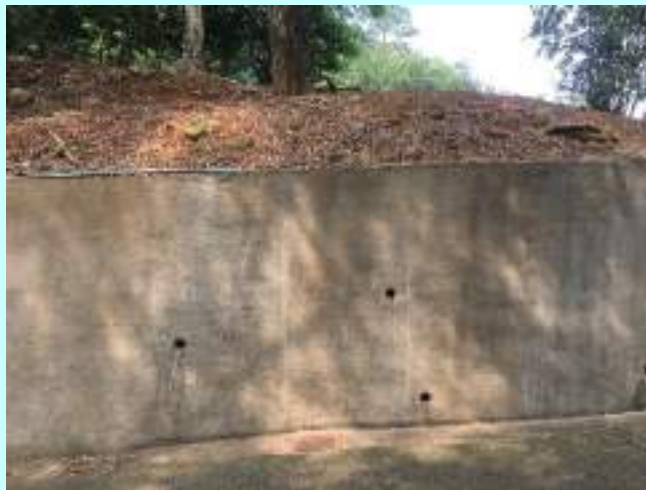
108 年 8 月 3 日 10 時許，勞工詹○○於○○國小校園運動場斜坡通道，配合校方執行清洗擋土牆壁面青苔作業，於擋土牆上方清洗高處（高度為 2.5 公尺）時墜落於斜坡地面導致左側近端脛骨骨折，經救護車送醫院急診住院治療，於 108 年 8 月 8 日出院返家休養。

詹員於擋土牆上方（高差 2 公尺以上）邊緣處作業時未設置符合規定之護欄、護蓋、安全網或佩掛安全帶等防墜措施

- 1、雇主應依本法及有關規定會同勞工代表訂定適合其需要之安全衛生工作守則，報經勞動檢查機構備查後，公告實施。（職業安全衛生法 34 條第 1 項）
- 2、事業單位勞動場所發生災害之罹災人數在一人以上，且需住院治療之職業災害時，雇主應於 8 小時內通報勞動檢查機構。（職業安全衛生法第 37 條第 2 項第 3 款）
- 3、雇主對於高度在二公尺以上之工作場所邊緣及開口部分，勞工有遭受墜落危險之虞者，應設有適當強度之護欄、護蓋等防護設備。（職業安全衛生設施規則第 224 條第 1 項）
- 4、雇主對新僱勞工或在職勞工於變更工作前，應使其接受適於各該工作必要之一般安全衛生教育訓練。（職業安全衛生教育訓練規則第 16 條第 1 項）
- 5、第二條所定事業之雇主應依附表二之規模，置職業安全衛生業務主管及管理人員。（職業安全衛生管理辦法第 3 條第 1 項）
