## 受傷案例 9：某農工承攬人從事活動中心屋頂浪板更新工程發生墜落職業災害

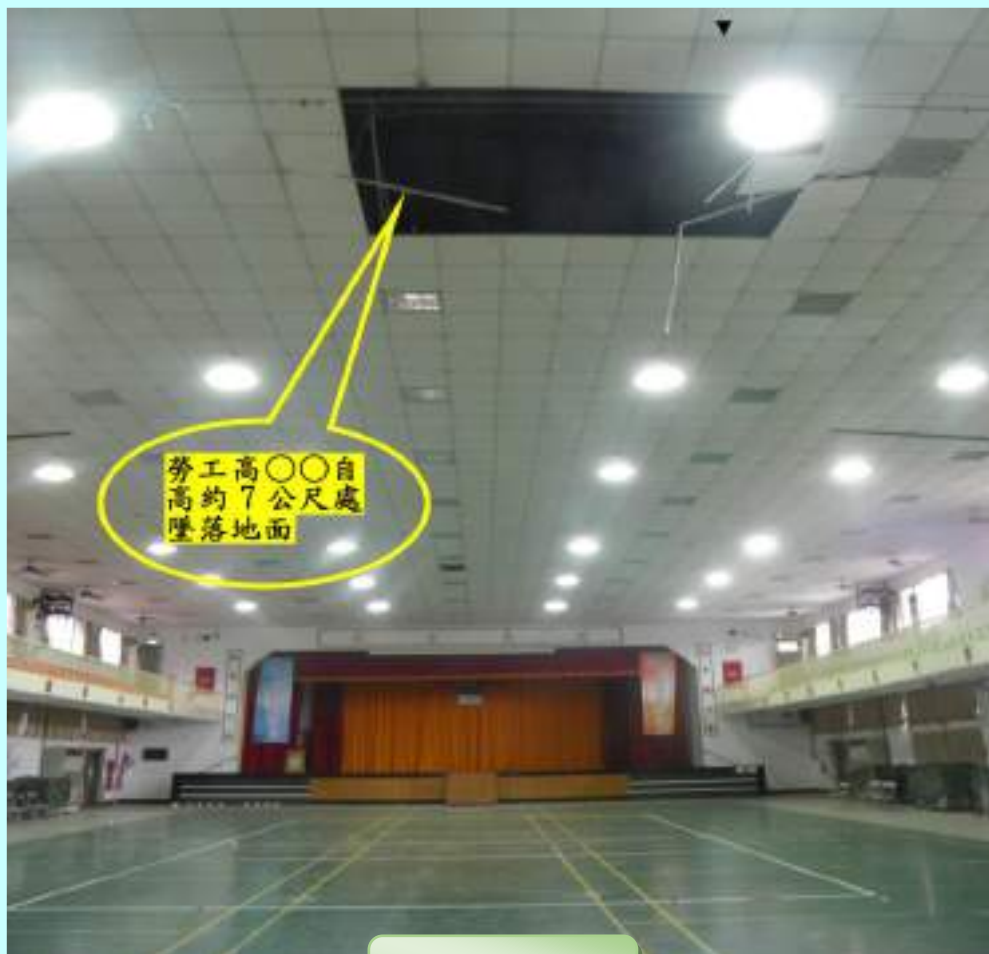
### 三、照片說明：

林○○承攬○○農工活動中心屋頂浪板更新工程，106 年 4 月 7 日 9 時許，林○○所僱勞工高○○等 7 人從事屋頂浪板更新工程完成後之善後工作(如收拾工具、環境整理及廢棄物撿取等)，勞工高○○至活動中心天花板(石膏板)上方撿取舊屋頂拆除掉落之廢棄隔熱紙，對於在高度 2 公尺以上之處所進行作業，勞工有墜落之虞，未以架設施工架或其他方法設置工作台，高○○腳踏在輕鋼架上時，因輕鋼架無法支撐其重量，致高○○自高約 7 公尺處墜落地面，造成高○○左側遠端橈尺骨開放性骨折及右側肱骨頭骨折等，經送醫院醫住院治療。

雇主對於在高度二公尺以上之處所進行作業，勞工有墜落之虞者，應以架設施工架或其他方法設置工作台。但工作台之邊緣及開口部分等，不在此限。(職業安全衛生設施規則第 225 條第 1 項暨職業安全衛生法第 6 條第 1 項)
