## 受傷案例 10：某國中勞工使用合梯安裝新白板發生跌落受傷職業災害

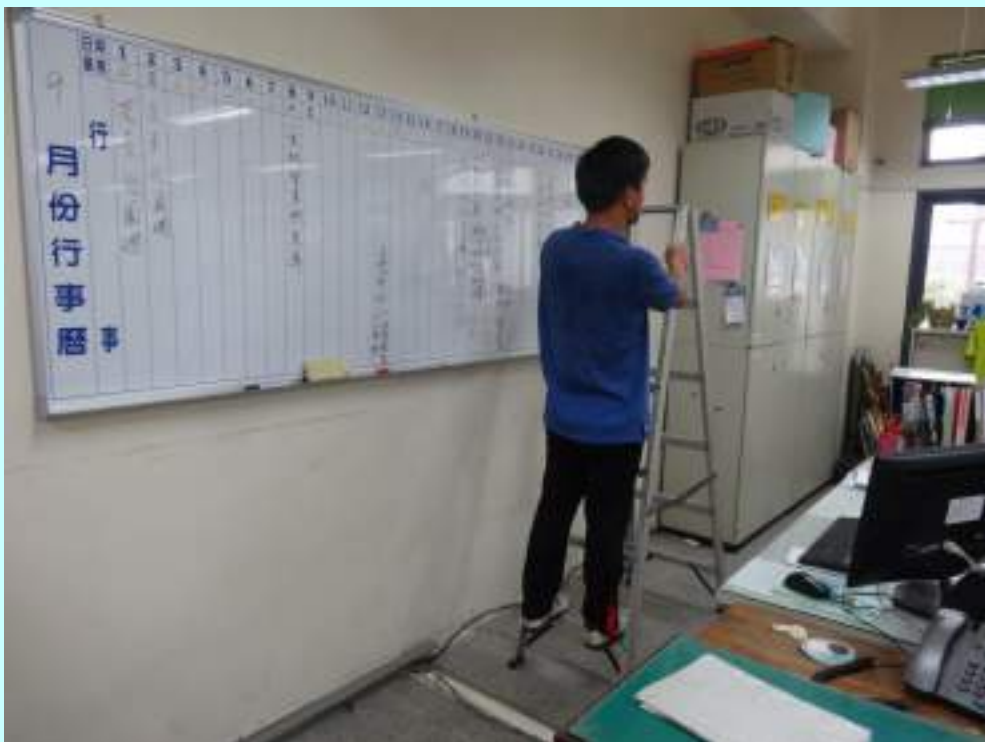
模擬受傷勞工使用合梯情形(當時陳○○為安裝吊掛白板之螺栓)

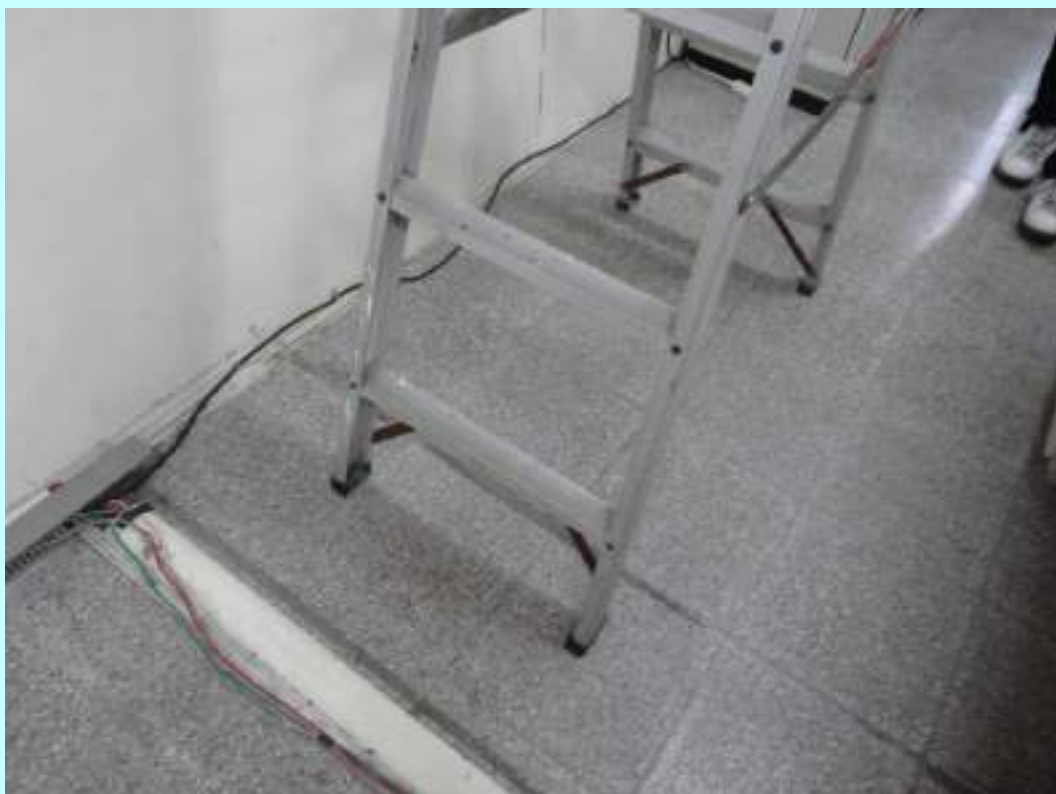
該合梯腳部有防滑絕緣腳座套（符合法規）

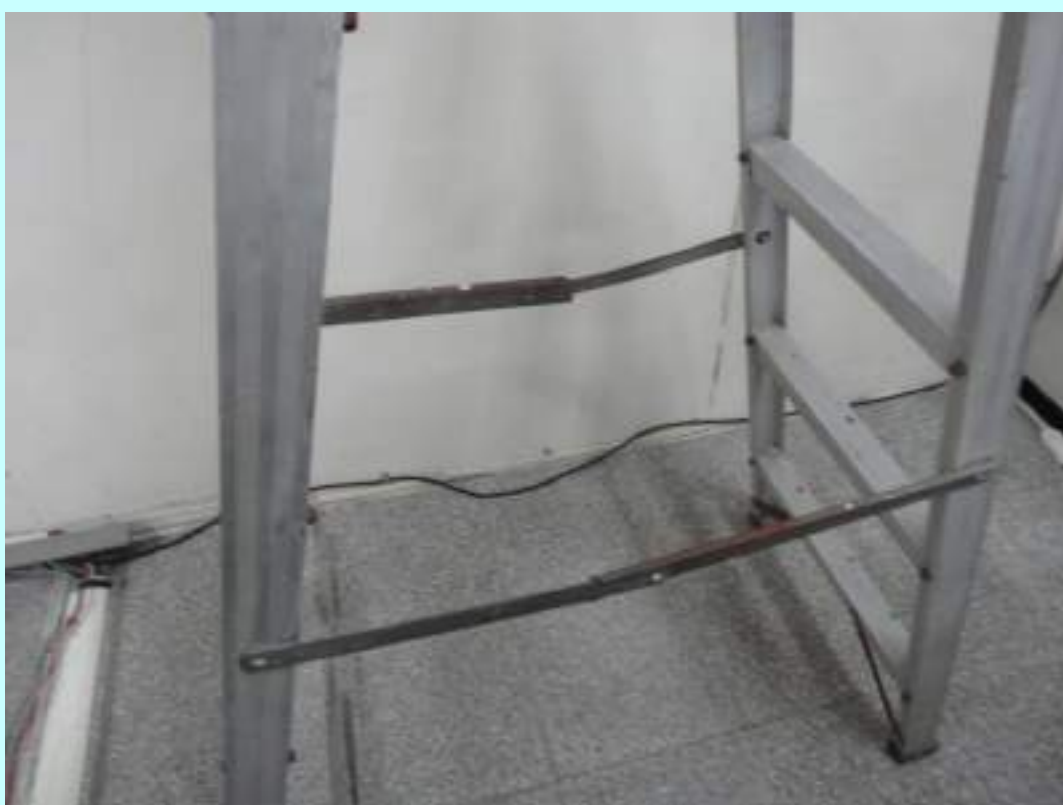
該合梯兩梯腳間有金屬等硬質繫材扣牢（符合法規）
