死亡案例 5：某國中工友從事教室屋頂察看排水孔積水情形發生墜落死災害

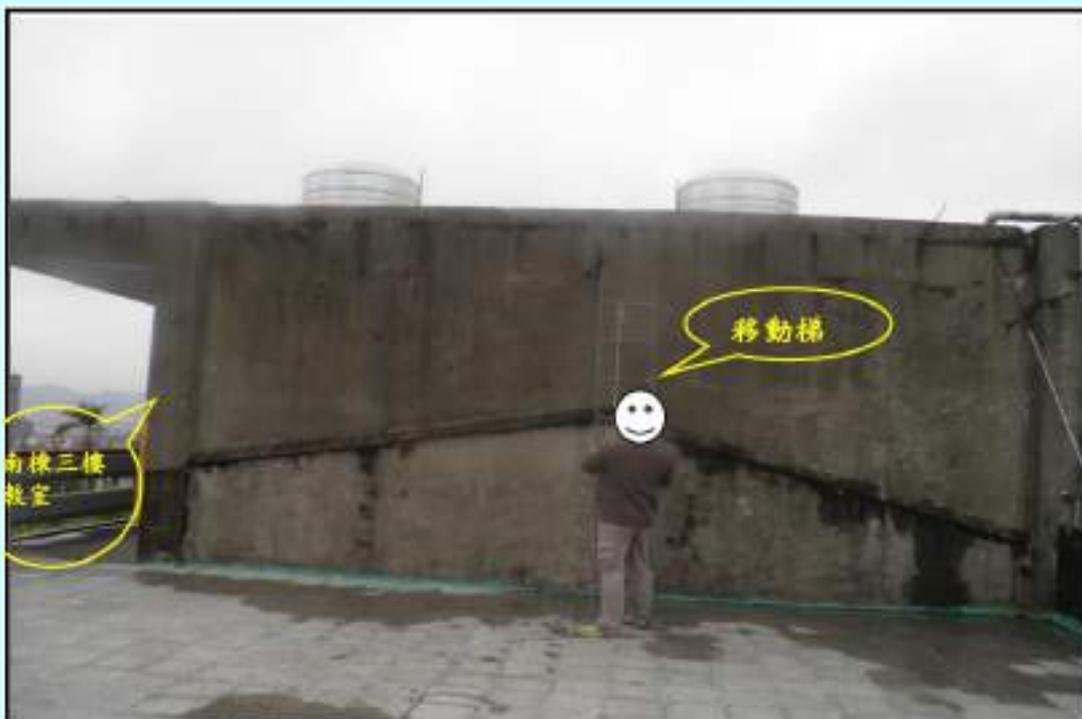
照片 2 罹災者使用移動梯由南棟三樓教室外牆爬上三樓教室屋頂

2 公尺以上之屋頂邊緣開口應設置護欄，及作業中確實要求人員使用安全帶及安全帽。

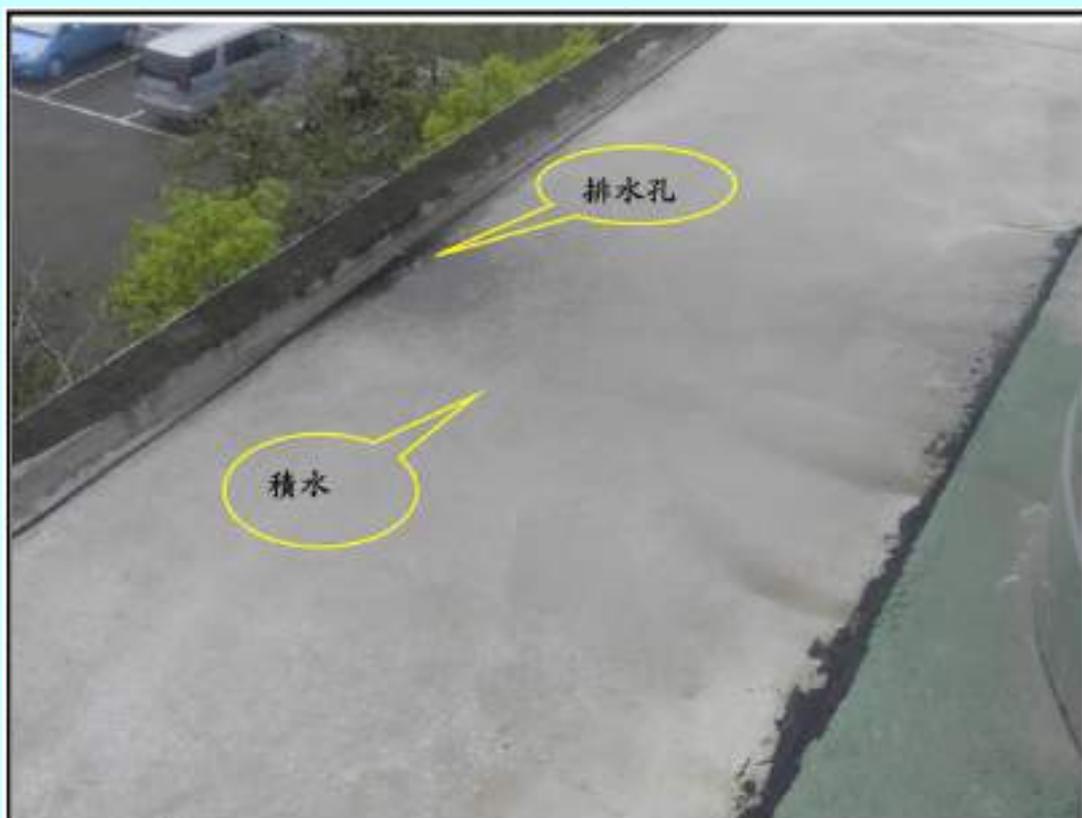
照片 5 南棟三樓教室屋頂邊緣排水孔旁有積水
